# Zertifikat

über die Qualität der luftdichten Gebäudehülle

**Bauobjekt:** EFH  
Familie Mustermann  
Musterweg XX  
XXXXX Musterstadt

# BlowerDoor-Prüfprotokoll

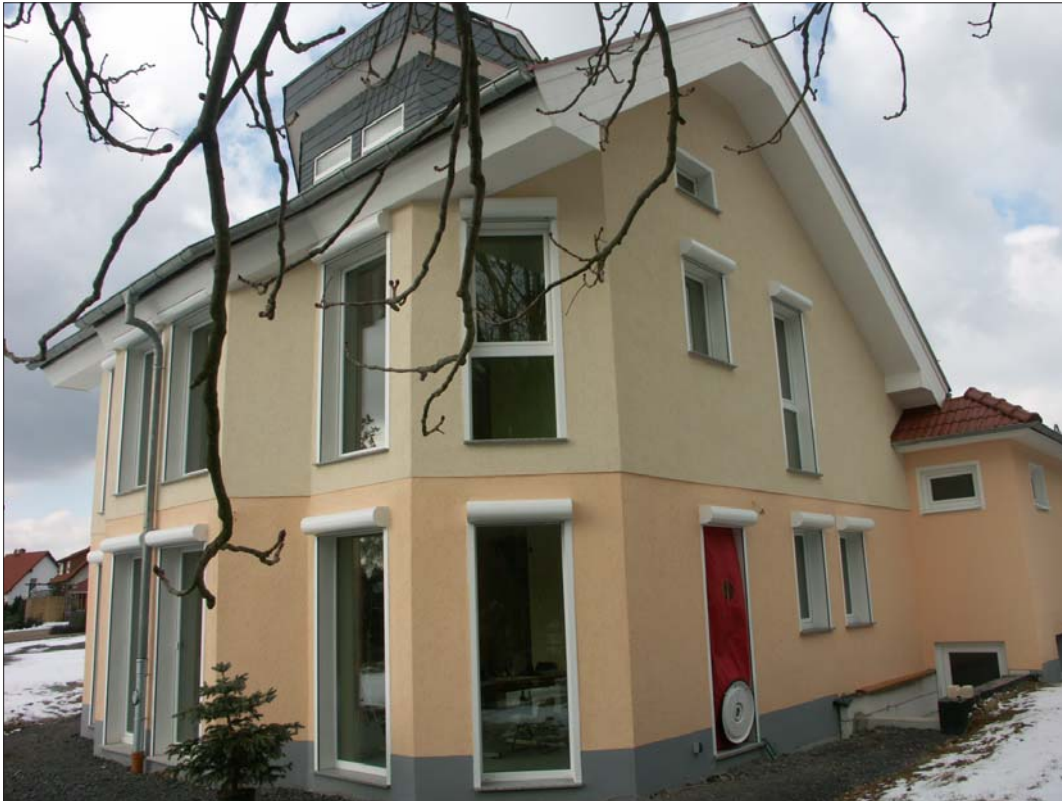
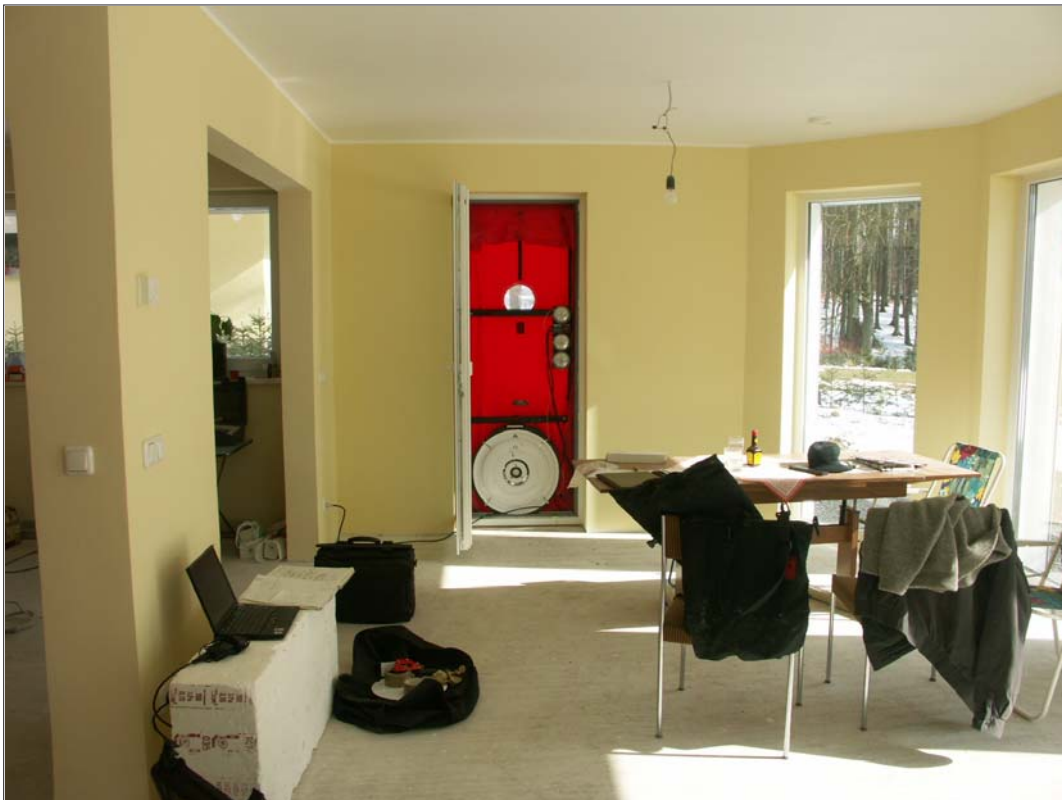
Einbau der Blower Door- Anlage zur Erzeugung des Unter- und Überdruckes in eine Seitentür des Erdgeschosses zum Garten.

Die Blower Door- Anlage wurde in eine Außentür des Erdgeschosses eingebaut (s. Foto).

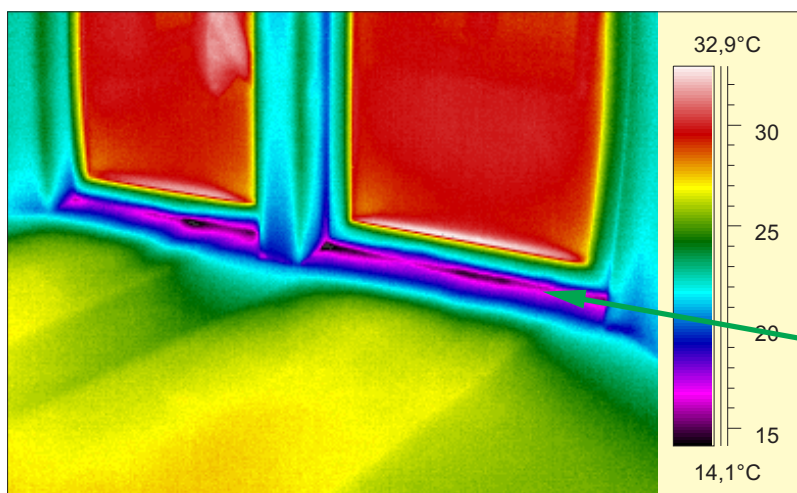
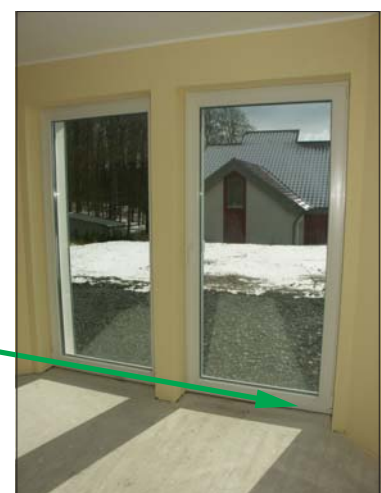
Bei den Druckmessungen ergaben sich folgende Schwachstellen:

- *Unkontrollierte Lufteintritte an allen Türen- und Fensterflächen zwischen Bodenplatte und Tür- bzw. Fensterrahmen.*

Zwischen der Bodenplatte und dem Türrahmen sollte eine geeignete Abdichtung erfolgen, bevor der Bodenbelag eingebracht wird.

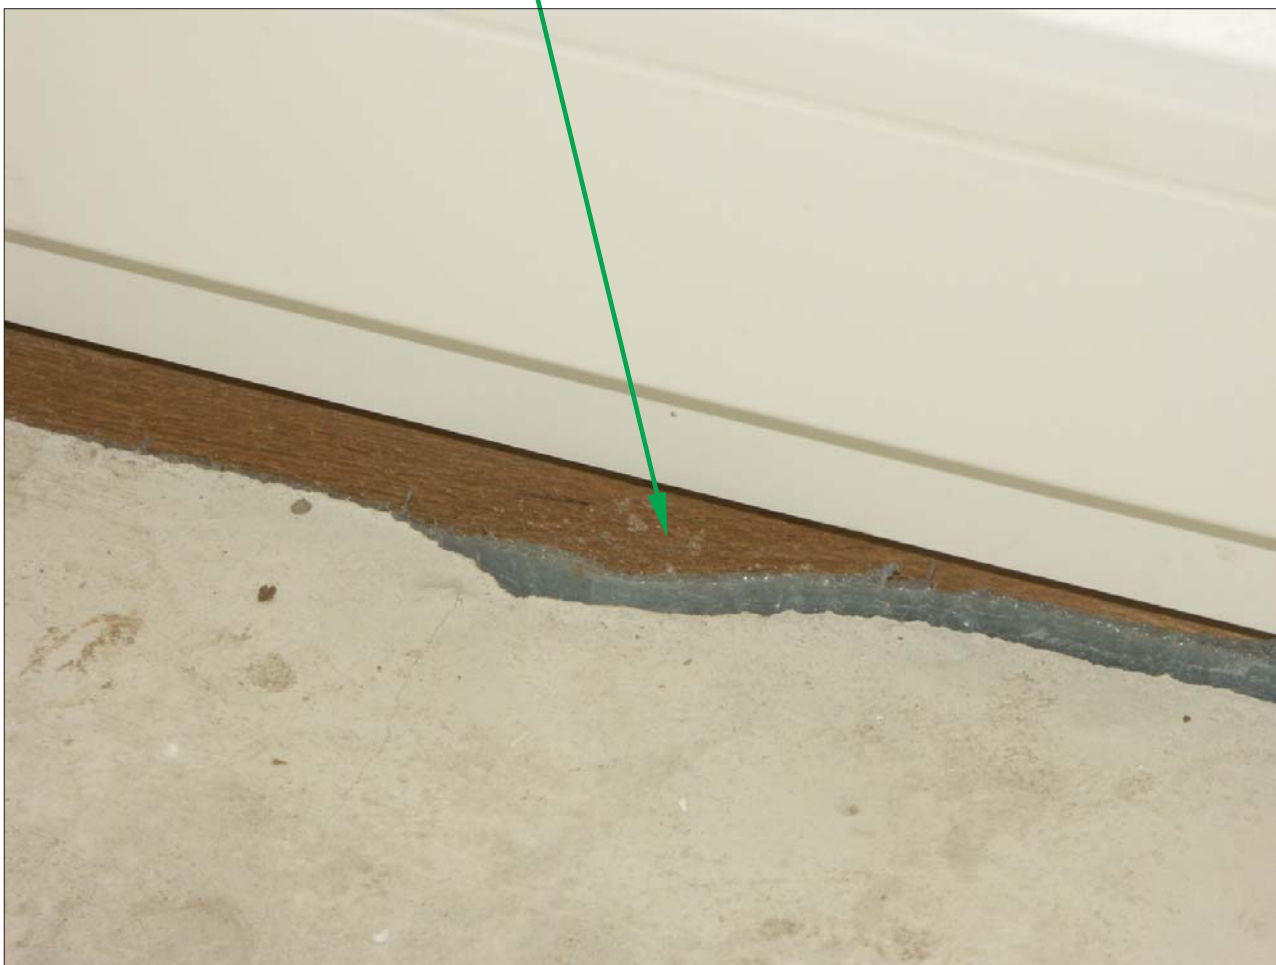
Der Spalt zwischen Eingangstür und Bodenplatte wurde versucht mittels Klebeband zu verschließen. Dies war jedoch nur bedingt möglich, was die beiliegenden Infrarot- Bilder zeigen. Der Fußbodenbereich war im Bereich der Eingangstür noch nicht mit Fliesen belegt und somit nicht fertig.

### ■ *Unkontrollierte Lufteintritte an der Eingangstür zwischen Bodenplatte und Türrahmen.*

Vor der Messung wurde dieser Spalt abgeklebt. Durch zu viel Staub konnte jedoch keine haltbare Abdichtung erfolgen, obwohl noch mit Steinen versucht worden ist das verwendete Klebeband an den Boden zu pressen.

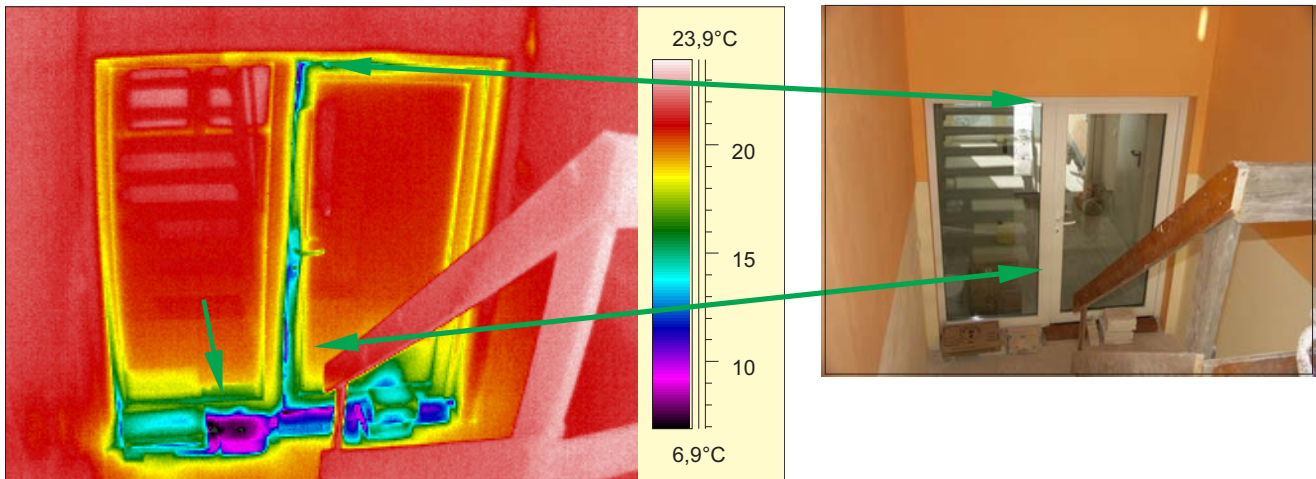
■ *Unkontrollierte Lufteintritte zwischen Türrahmen und der Eingangstür*

Ein Nachjustieren des Anpressdruckes der Tür müsste hier problemlos möglich sein. Im unteren Bereich sind die Fliesen auf dem Boden noch nicht aufgeklebt. Somit wird die Luftundichtigkeit im Fußbodenbereich der Tür nicht mehr vorhanden sein, wenn der Fußboden fertig gefliest wurde.

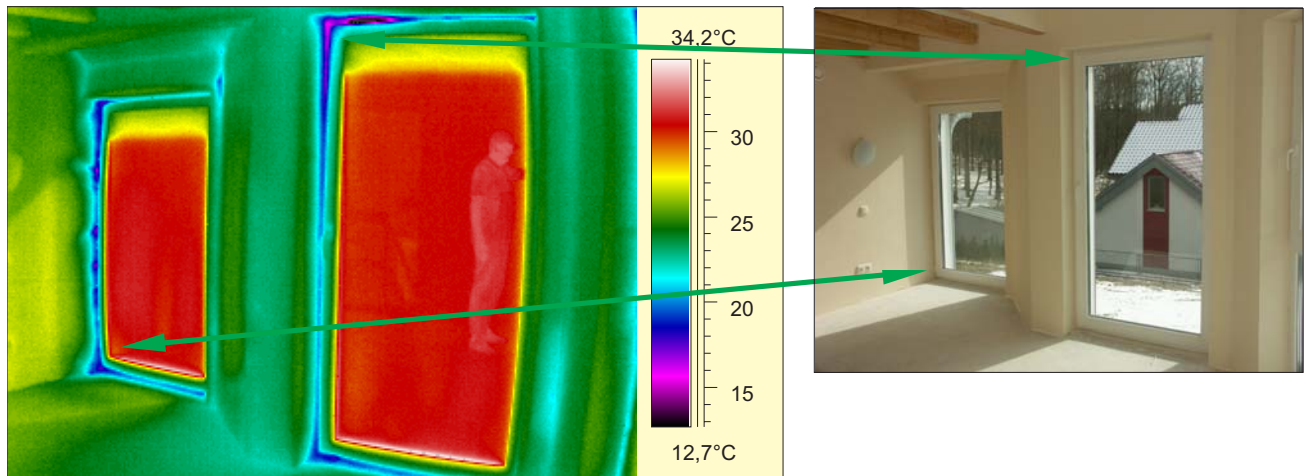
■ *Unkontrollierte Lufteintritte zwischen dem Tür- bzw. Fensterrahmen und dem Tür- bzw. Fensterflügel im Schlafzimmer des Obergeschosses*

Ein Nachjustieren des Anpressdruckes der Tür- bzw. Fensterelemente wird auch hier möglich sein.

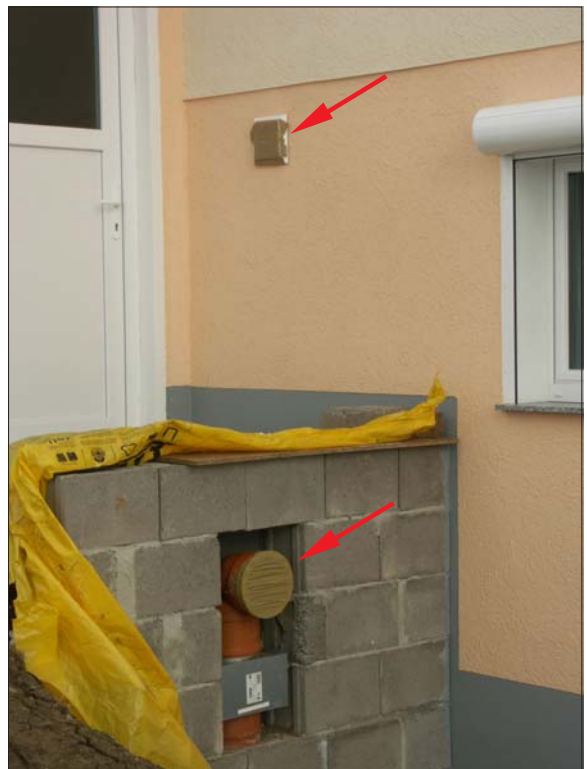
Vor der Blower Door- Untersuchung wurde der Zu- und Abluftstutzen der Abluftanlage mittels Klebeband abgeklebt (siehe rechtes Foto).

Zu- und Abluftstutzen der Abluftanlage wurden verschlossen (s. Foto).
